초경량비행장치사고 조사보고서

비행 중 캐노피 접힘으로 남한강에 추락
스카이패러
초경량비행장치 S9803(탠덤패러글라이더, FUSE)
충북 단양군 가곡면 덕천리 덕천교 아래 남한강
2018. 9. 16.

항공·철도사고조사위원회. 비행 중 캐노피 접힘으로 남한강에 추락, 스카이패러, 초경량비행장치(탠덤패러글라이더), 충북 단양군 가곡면 덕천리 덕천교 아래 남한강, 2018. 9. 16. 초경량비행장치 사고조사 보고서 ARAIB/UAR1805, 대한민국 세종특별자치시

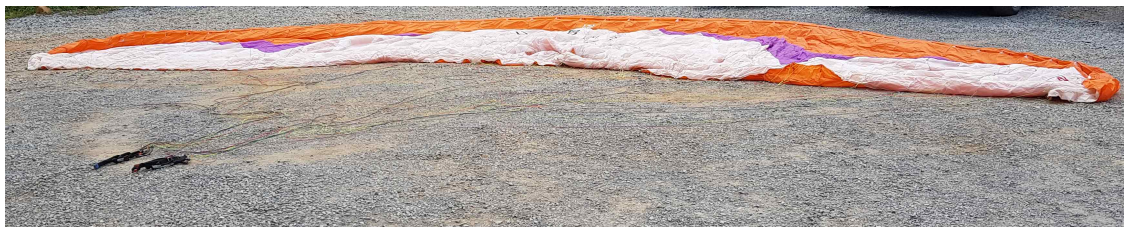
[그림 4] 캐노피, 산줄, 라이저 육안점검

[그림 4]와 같이 캐노피¹⁵⁾, 산줄(suspension lines)¹⁶⁾, 라이저(riser)¹⁷⁾ 상태의 육안점검 결과 양호하였다.

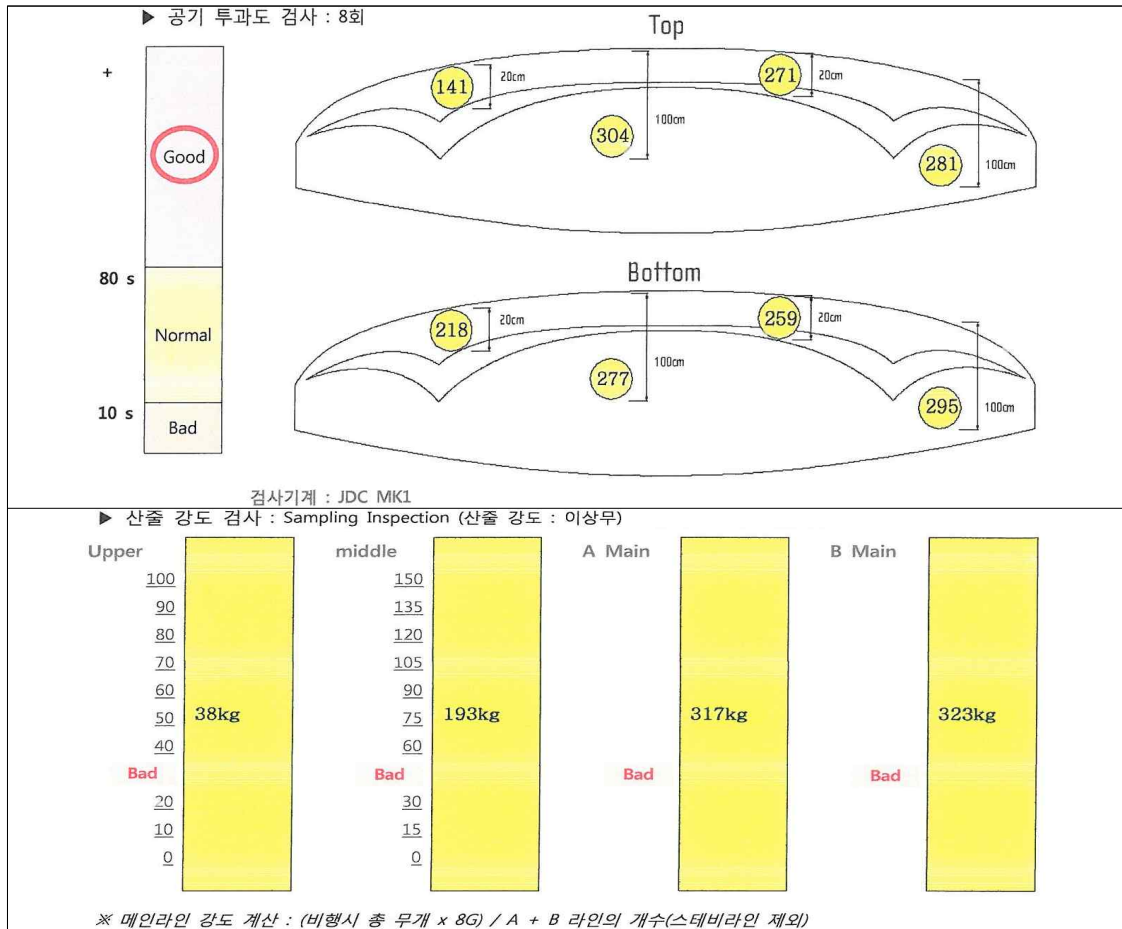
[그림 5] 공기 투과도 및 산줄 강도 점검 결과

사고 후 전문제작업체에서 캐노피의 안전성 여부를 점검하였다. 캐노피 상판 왼쪽 캐노피 끝에 보수한 곳이 있었고, [그림 5]와 같이 공기 투과도 및 산줄 강도는 양호하였다. 사고 패러글라이더(S9803)은 비행이 가능한 상태임으로 종합 평가되었다.

- 추락 당시 조종자는 체험자의 아래에 위치한 자세로 강에 충격되어 조종자의 부상 정도가 더 심하게 되었다.
- 비상낙하산은 추락하는 과정에서 투하되었지만 접혀진 캐노피 속으로 들어가 완전히 전개되지 못한 것으로 추정된다. 비상낙하산과 비상구조튜브는 조종자의 구조과정에서 강물에 유실되었다. 비상낙하산과 비상구조튜브 사용 및 관리에 대한 안전교육이 필요하다.
- 사고 후 전문제작업체에서 사고 캐노피에 대한 육안점검, 공기투과도 점검 및 산줄강도 검사 등을 실시하였고, 점검결과 비행이 가능한 상태로 평가되었다.
- 조종자가 체험자에게 보여주기 위해 시도한 오버윙 조작 중 국지적인 돌풍의 영향과 브레이크 라인을 급하게 조작하여 좌측 캐노피가 접히게 되었을 것으로 추정되며, 회복조치과정에서 부조화된 좌우측 브레이크 라인사용으로 우측 캐노피가 접히게 되었을 것으로 추정된다.

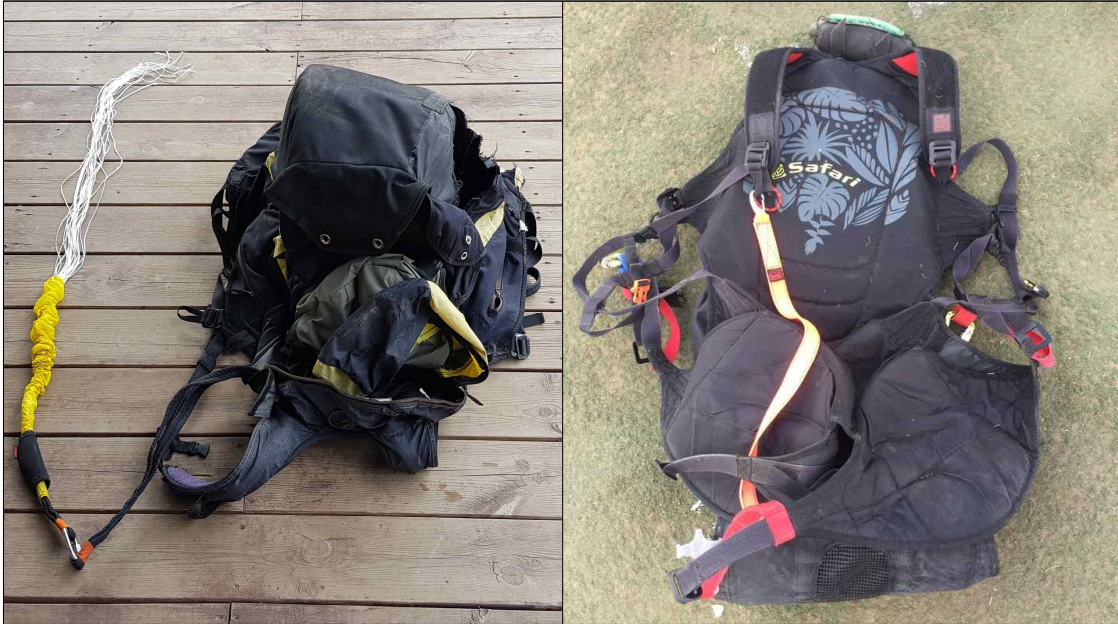
[그림 6] 조종자 하네스(좌), 체험자 하네스(우)

[그림 6]의 좌측과 같이 하네스와 비상낙하산이 연결되었던 라인은 조종자 구조 과정에서 절단되었고, 비상낙하산과 비상구조 튜브는 남한강으로 유실되었다.

1. 충분한 교육·훈련 없이 윈오버 기동 등은 지양하도록 전 회원에게 전파 (UAR1805-1)
 - * 난기류·돌풍이 예상되는 기상이거나 AGL 100m이하 저고도에서 윈오버 기동 지양
 - * 체험비행에 있어서는 체험자의 사전 동의를 받지 않고 윈오버 기동을 포함한 과격한 기동 금지 등
2. 비상낙하산 및 비상구조튜브의 안전관리, 사용 시점, 사용 방법 등의 내용이 포함된 비상조치정보를 전 회원에게 제공(UAR1805-2)
