이번에 일어난 테스트 파일럿 노만 라쉬의 사고에 대해 진글라이더에서는 사고 경위와 산줄에 매듭을 짓는 것의 위험성을 아래와 같이 알려드립니다.

## 1. 사고 경위 (노만과 같이 테스트를 해 오던 진글라이더 스위스 대리점의 한스 볼링거 (Hans Bollinger))

## 2. 산줄에 매듭을 짓는 것의 위험성

## 2) GIN - Teijin Line Test

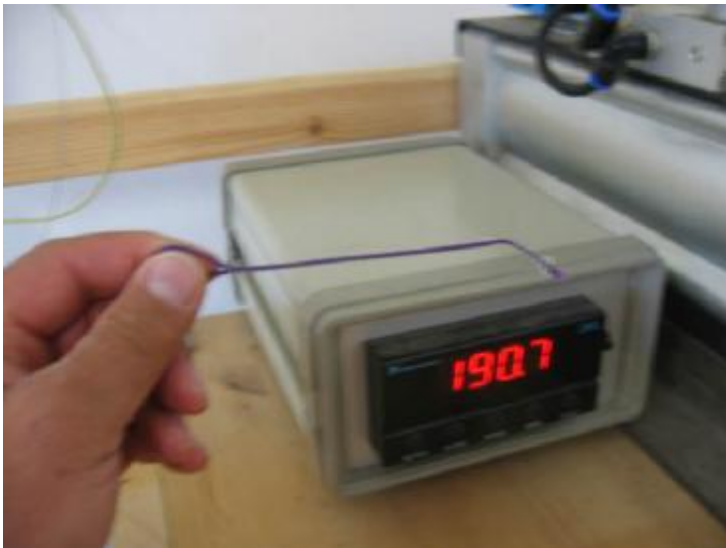
- 생산에서처럼 봉재된 산줄: 강도 190kg. 봉재부분의 끝에서 파손됨. 매우 강함.

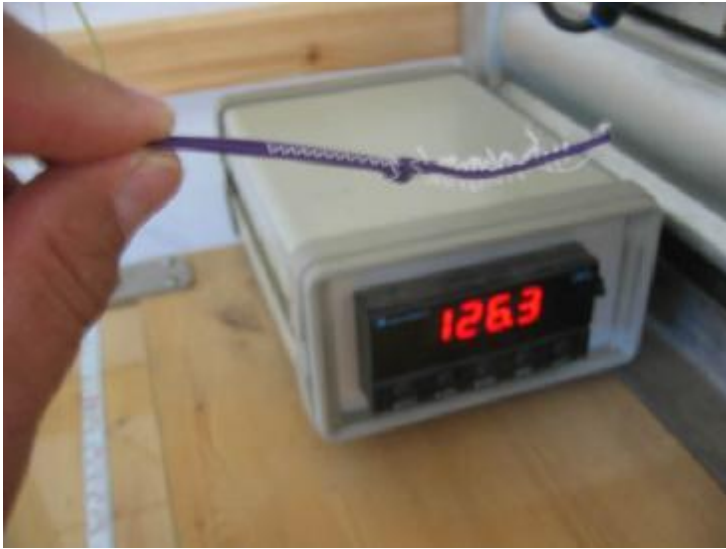
- 2가닥으로 봉재된 부분에 매듭 (하우지가 제안했던 방법): 강도 126kg, 매듭에서 파손됨. 여전히 강도 충분함

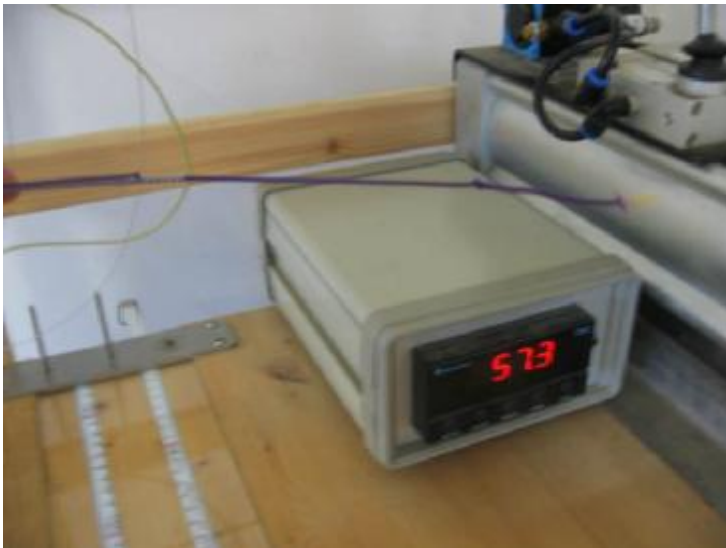
- 산줄의 메인 부분에 3개의 매듭 (노만이 비행했던 것과 같음): 강도 57kg, 매듭에서 파손됨. 강도 불충분

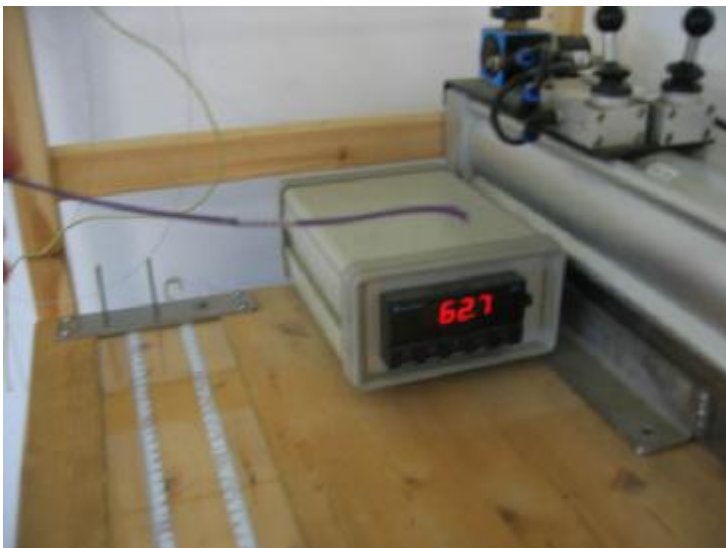
- 산줄의 메인 부분에 1개의 매듭: 강도 62kg, 매듭에서 파손됨. 강도 불충분

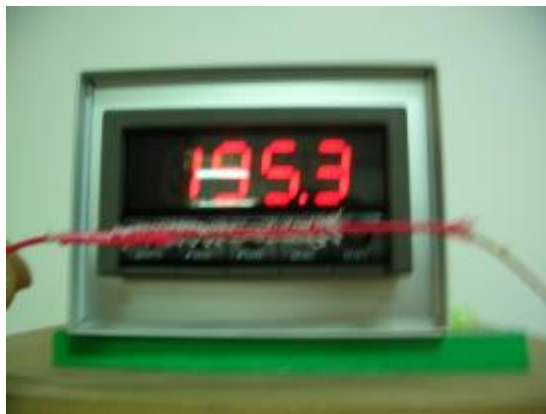
1. 산줄 봉재 직후

| | Teijin 1.1mm | Teijin 1.3mm | Teijin 1.6mm |
|---|---|---|---|
| 봉재 직후 | 96.2kg | 111.0kg | 195.3kg |

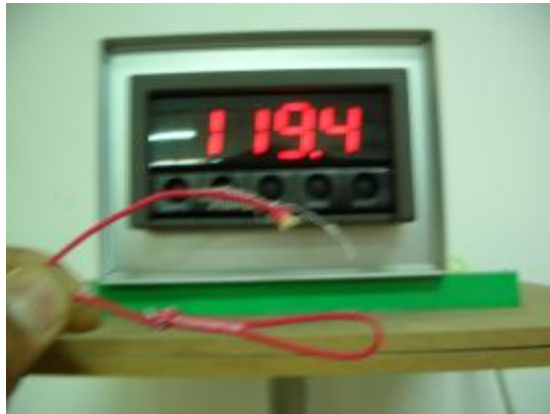
2. 봉재부분 1번 묶음

| | Teijin 1.1mm | Teijin 1.3mm | Teijin 1.6mm |
|---|---|---|---|
| 봉재부분 1번 묶음 | 68.3kg | 89.9kg | 119.4kg |

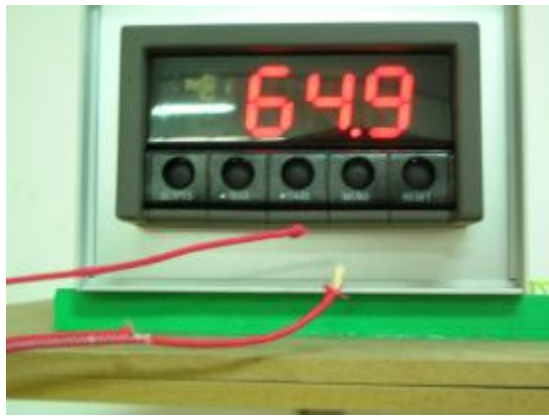
3. 봉재 되지 않은 부분 1번 묶음

| | Teijin 1.1mm | Teijin 1.3mm | Teijin 1.6mm |
|---|---|---|---|
| 봉재 되지 않은 부분 1번 묶음 | 36.7kg | 48.4kg | 64.9kg |

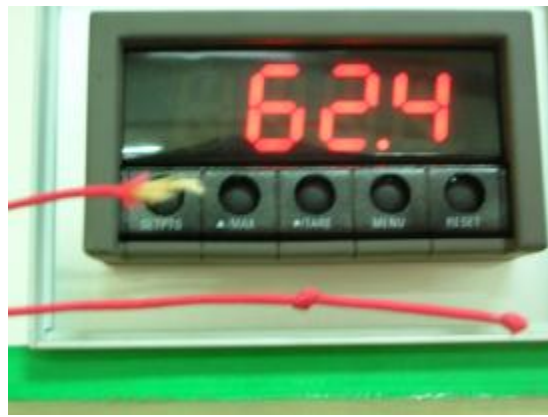
4. 봉재 되지 않은 부분 3번 묶음

| | Teijin 1.1mm | Teijin 1.3mm | Teijin 1.6mm |
|---|---|---|---|
| 봉재 되지 않은 부분 3번 묶음 | 28.8kg | 44.5kg | 62.4kg |

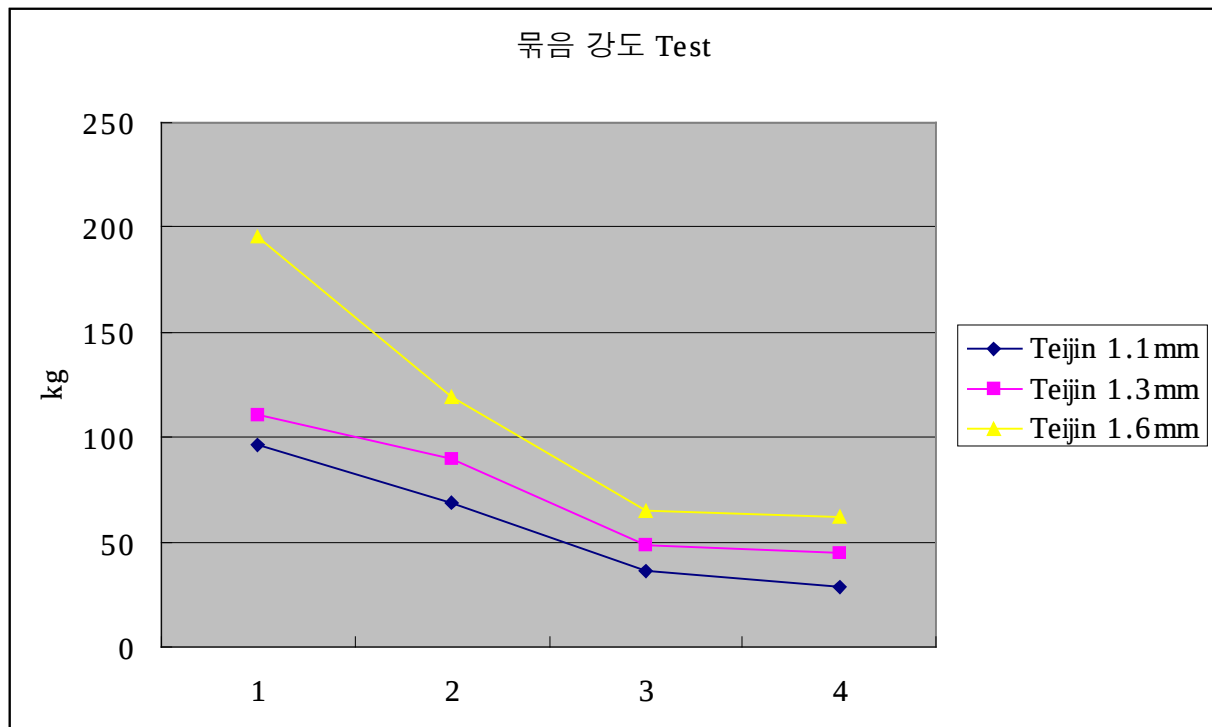
위 표와 그래프에서 볼 수 있듯이 산줄에 묶음을 하면 묶여진 부분의 응력 집중으로 인해 원래의 강도에서 약 60 ~ 70% 정도 강도 저하가 나타나고 묶음이 늘어날수록 강도 저하가 더해 진다는 것을 알 수 있다.
