## [사고 경위서]

- 1)일시 : 2005년 3월 21일 일요일 오후 3시경
- 2)장소 :대구 대니산
- 3)기상 : 정상에서 약 시속 20km 속도의 바람, 약한 가스트와 써멀 있었음.
- 4)사고자 : 김승태씨(41세)
- 5)사고기체: ICARO사(이태리) Laminar MR(Topless로 레이서용 고성능 기체)

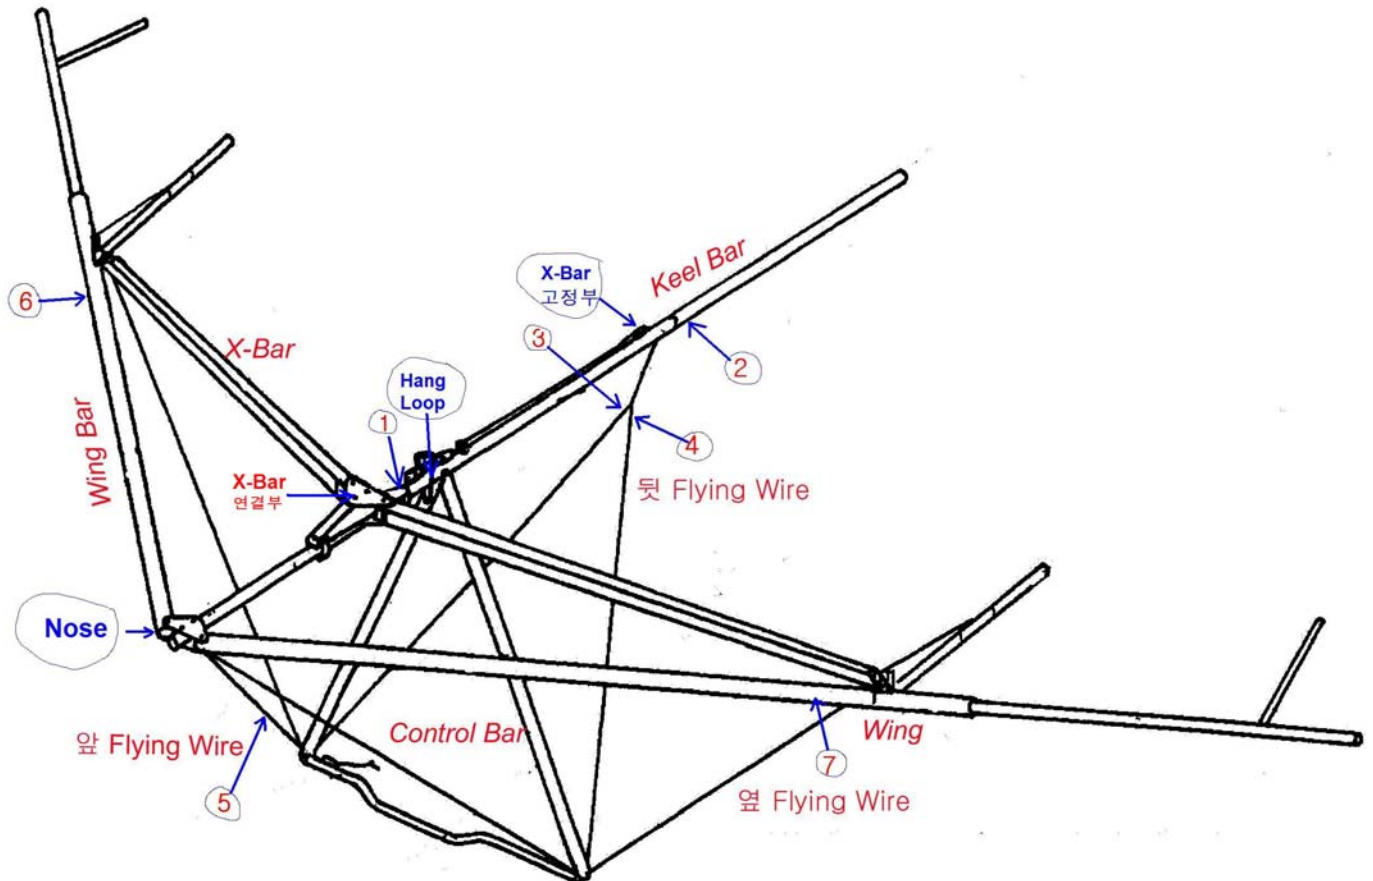
기체 골조의 파손부는 아래그림과 같다;

- (1) Keel Bar의 X-bar와 교차된 지점 파단
- (2) Keel Bar의 뒷Flying Wire 바깥지점 파단

(3) 뒷Flying Wire의 오른쪽 파단

(4) 뒷Flying Wire의 왼쪽 파단

(5) 앞flying Wire의 오른쪽 파단

(6) 오른쪽 Wing Bar 파단

(7) 왼쪽 Wing Bar 파단 되었고 Base Control Bar가 심하게 구부러져 있었다.

그러나, Nose의 앞Flying Wire 고정부와 Keel Bar 뒤쪽의 X-Bar 고정부는 그대로 고정되어 있었고, 양 Control Bar는 파손이 없었습니다.

기체 세일의 파손부위는 오른쪽 하판의 (1)Keel Bar 파단부에 찢겨진 자국이 있으며, 날개 중심부 세일이 상하판 모두 찢어져 양편으로 갈라졌다.

그렇다면, 날개가 부채처럼 횡으로(수평방향으로) 접히려면 X-Bar 고정부나 X-Bar 자체가 파단되어야 하는데 둘다 이상이 없었다. 그러나 사고기체는 Keel Bar의 (1)지점이 부러져 X-Bar 고정부를 지지하지 못함으로써 결과적으로 X-Bar가 급격히 노우즈방향으로 움직이며 부채처럼 접힌 것으로 판단 된다.

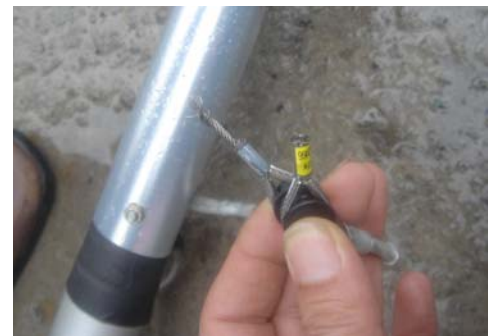
뒷Flying Wire (3)(4)를 확인하니, 공기저항을 줄일려고 제작된 경기용의 가는 Stainless Wire였고, 파단면을 확인한 결과, 아래 사진과 같이 오른쪽 Flying Wire(3)의 판단면은 Nico-Press 압착 끝부분에서 일시에 파단 되었고, 왼쪽 Flying Wire(4)는 Stainless Wire 특성대로 늘어지면서 파단 되어진 것으로 보아, 오른쪽 (3)의 Wire가 피로 누적으로 먼저 파단된 것으로 판단된다. 이로인해, Control Bar가 고정이 안되어 급격한 피칭변화로 인해 기체에 심하게 상하 운동이 시작되고, 비행자가 균형을 잡으려 노력하는 도중에 나머지 왼쪽 (4) Wire가 파단되어, 결국 기체의 영각조정이 불가해진 것으로 판단된다. 기체가 심하게 피칭이 일어나는 중에 X-Bar와 교차되는 지점(1)을 작용점으로 풍압을 받는 Keel Bar앞쪽 날개면에 작용하는 힘과 비행자가 진자운동을 하면서 체중이 실리게되는 Keel Bar 뒷쪽에 사이에 꺾임 하중(moment)이 작용하여 Keel Bar의 (1) 지점이 부러졌을 것으로 판단 된다.

- 1) 수입된 행글라이더의 Flying Wire는 제작사가 권고한대로 주기적으로 교체하라(매 1년마다)
- 2) 특히, 경기용으로 제작된 가는 Flying Wire는 경기기간 때만 사용하고 교체하라.
- 3) 낙하산의 위치는 가슴에 부착하든지, 좌우 양쪽에 2개를 부착하는 것을 적극 권장 함.
- 4) 기체의 수리는 항상 적합한 부품을 사용하고, 기체 수입자는 적극적으로 원활한 수리부품 공급이 이루어 지도록 노력하라-끝
