# 초경량비행장치 사고조사 보고서

초경량비행장치 이륙 후 동승자 추락

텐덤패러글라이더(Tandem paraglider), Ozone

2012. 11. 8.

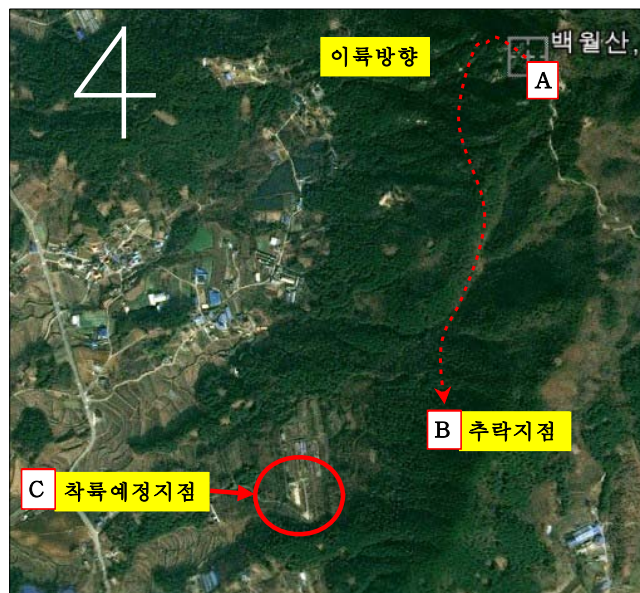
[그림 1] 초경량비행장치 추락경로

2012년 11월 8일 15:40 경 항공교육단 소속<sup>4)</sup>의 조종자는 [그림 1]과 같이 충남 홍성군 월산리 백월산 정상 A지점<sup>5)</sup>에서 탠덤패러글라이더<sup>6)</sup>로 체험비행을 위해 동승자 1명과 함께 바람을 마주보고 약 3~4미터정도 달리며 11시 방향으로 이륙하였다.

조종자의 진술에 의하면 정상에서 이륙 후 동승자가 하네스(harness)로부터 몸이 빠지며 양손으로 하네스에 부착된 벨트를 잡고 매달려 있는 것을 인지하였다. 조종자는 손과 발을 이용하여 동승자의 상체를 감싸 안으려 시도 하였으나, 체력의 한계를 느껴 비상착륙을 결심하고 능선 쪽으로 방향을 틀어서 안전한 지역을 물색하던 중 동승자는 힘이 빠지며 약 30미터 높이에서 B지점에 추락하였다. 착륙예정지점은 C지점<sup>7)</sup>이었으며, 활공경로와 추락지점은 [그림 1]과 같다.

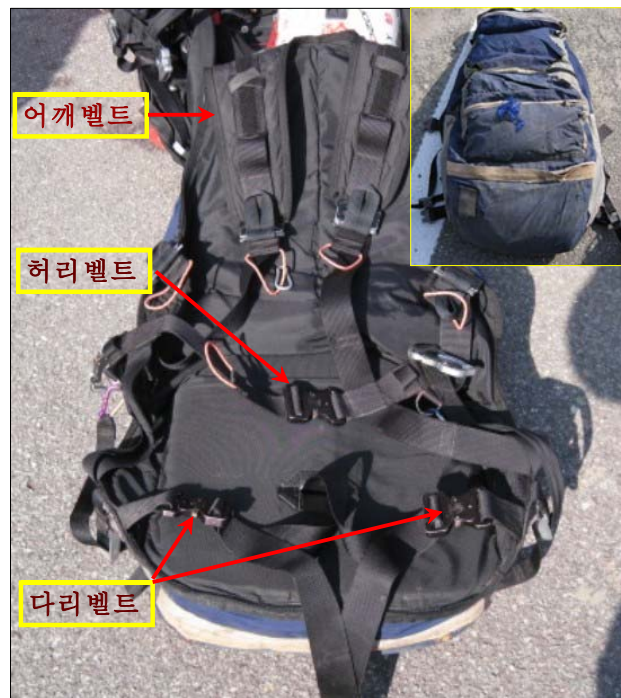
[그림 2] 동승자가 착용한 하네스

사고 당시 동승자가 착용한 하네스의 안전벨트는 아래 [그림 2]와 같고, 미 착용한 다리벨트는 [그림 2-1]과 같다. 안전벨트 및 버클의 상태는 양호하였다.

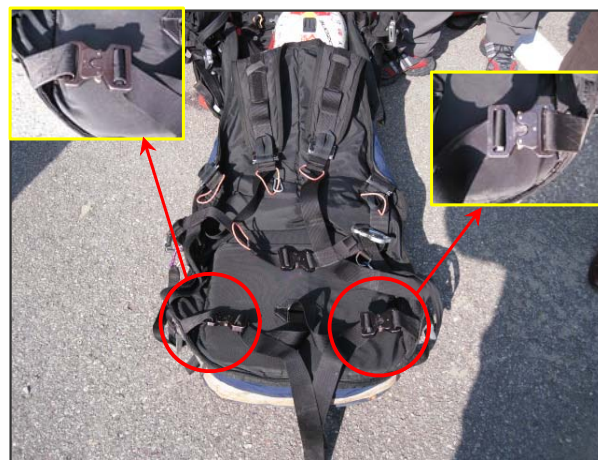
[그림 2-1] 미착용한 다리벨트 및 버클

2인승 비행 시 연합회의 표준절차에 의하면 장비착용 및 이륙 시 주의사항 중에 일반인용 하네스에 장착된 모든 안전벨트는 반드시 조종자가 직접 착용해 주도록 규정되어 있다. 하지만 조종자는 하네스에 부착된 안전벨트 중 “동승자의 다리벨트를 직접 착용해 주지 않았다.”고 하였으며, 그 이유는 “동승자가 소지한 물품을 하네스의 주머니에 보관하느라 잊어버렸다.”고 진술하였다.

이륙을 하기 위해서는 지상에서 조종자와 동승자가 함께 이륙방향을 바라보고 뛰어가야 하는데, 백월산 정상의 이륙 장소는 협소하고 경사가 급격하여 동승자는 다리벨트에 버클을 하지 않은 상태에서 지상에서 발이 떨어지는 순간 하네스가 1자로 퍼진 것으로 판단된다.

1. 초경량비행장치가 관제구역·통제구역·주의구역에서 비행할 경우 항공법을 준수하여 사전에 비행계획을 승인 받도록 대책 강구(UAR1202-2)
2. 체험서비스업에 종사하는 조종자들이 사용하는 장비의 안전성을 점검하여 노후 된 장비는 교체(UAR1202-3)
3. 체험서비스업에 종사하는 조종자가 활공 장소에서 비행 전 벨트착용을 시키고, 확인 후 이륙하도록 교육(UAR1202-4)
4. 이 사고 사례를 소속 전 회원들에게 전파하고 교육(UAR1202-5)

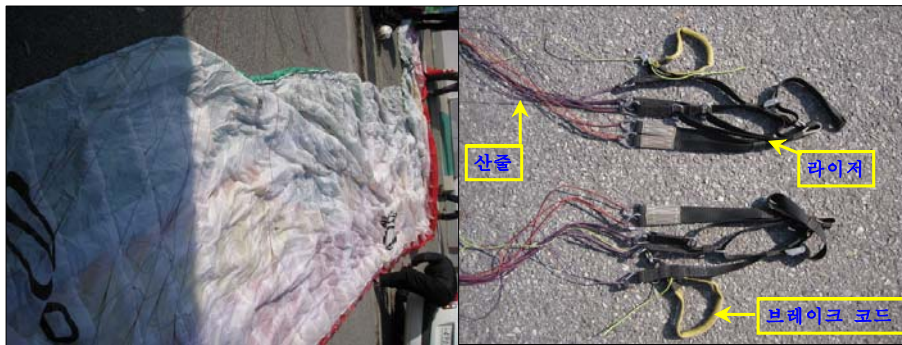
[그림 5] 캐노피 및 라이저

캐노피, 산줄(suspension lines)<sup>12)</sup>, 라이저(riser)<sup>13)</sup> 및 브레이크 코드(brake cord)의 상태는 [그림 3]과 같이 양호하였다.

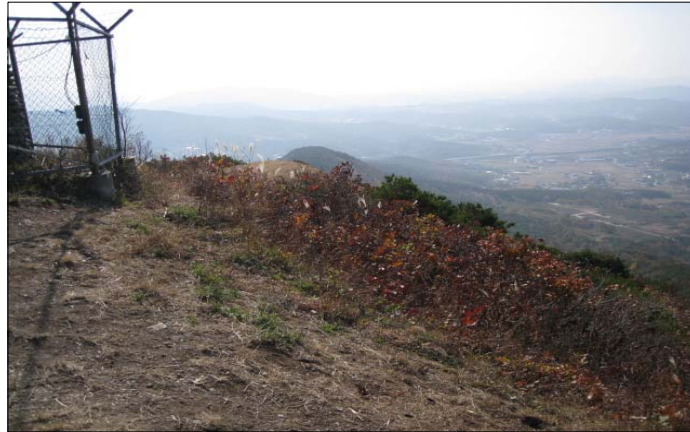
[그림 6] 백월산정상 이륙장 전경

충청남도 홍성군 월산리에 소재하고 있는 백월산은 해발 384미터로 이륙 장소는 [그림 6]과 같이 가로와 세로의 길이가 약 3~4미터로 된 협소하고 경사가 가파른 곳이다.

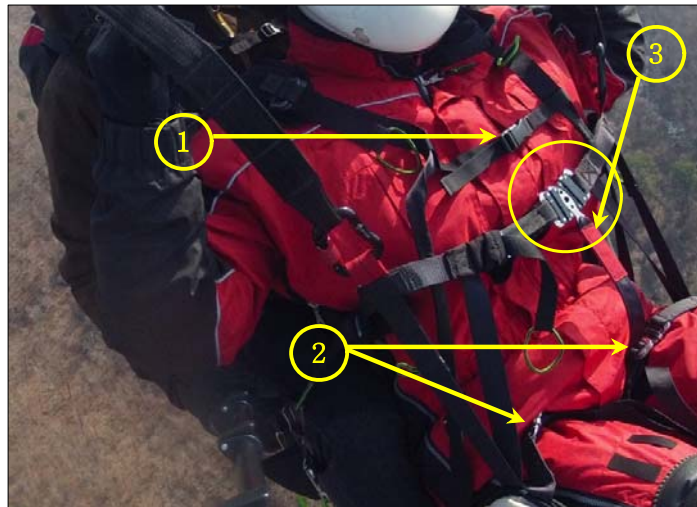
[그림 8] 체험자용 안전벨트

아래 [그림 8]과 같이 체험자용 하네스에 장착된 안전벨트는 ①양쪽 어깨 벨트를 가슴 앞쪽에 묶는 벨트 ②양쪽다리를 각각 묶는 벨트 ③좌, 우측 거치대를 연결하는 벨트에 한쪽다리를 연결하는 벨트로 구성되어있는데 특히 ③의 한쪽다리를 연결하는 벨트는 이륙 및 활공 중 다리가 하네스 밖으로 빠지는 것을 방지하는 아주 중요한 벨트이다.

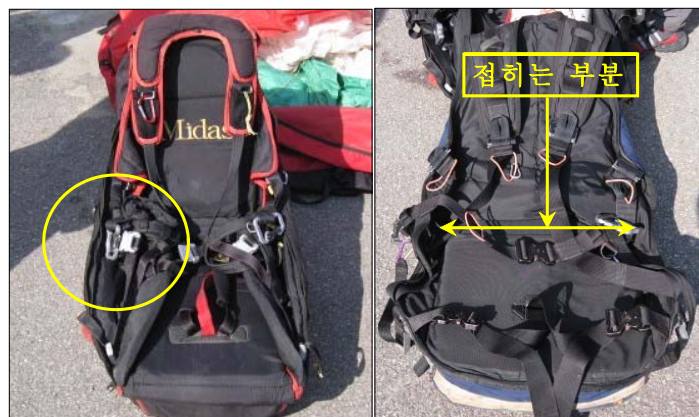
[그림 9] 조종자와 동승자의 하네스

하네스의 종류는 다양한데 사고 당시 조종자가 착용한 하네스는 [그림 9]의 좌측과 같이 앉은 자세가 유지되도록 고정된 ‘ㄴ’자 모양인 반면 동승자가 착용한 하네스는 [그림 9]의 우측과 같이 앉은 자세가 유지되도록 고정되어 있는 것이 아니라 등과 엉덩이의 이음부분이 접히지게 만든 사양이다.

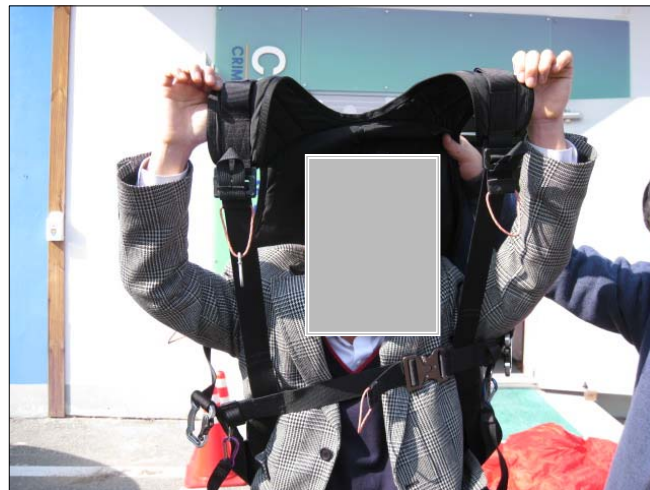
[그림 10] 사고당시 조종자의 재현사진

또한 다리벨트를 하지 않았더라도 허리벨트가 겨드랑이에 걸려야 하는데 걸리지 않은 이유는 왜소한 체형의 동승자 허리벨트가 느슨하여 지상에서 기체가 부양된 시점에 [그림 10]과 같이 양손이 머리위로 들리며, 동승자 다리와 몸체가 동시에 하네스 밖으로 빠진 것으로 추정된다.

항공·철도사고조사위원회는 이 사고의 원인을 “조종자가 이륙장에서 비행 전 지켜야 할 안전수칙에 따라 동승자의 다리벨트를 착용시키고, 확인하여야 하나, 이를 지키지 않고 이륙하여 캐노피(기체)가 공중으로 부양되는 순간 동승자가 하네스로부터 빠지며 추락하였다.”라고 결정하였다.
