초경량비행장치사고 조사보고서

비행 중 캐노피 접힘으로 남한강에 추락
스카이패러
초경량비행장치 S9803(탠덤패러글라이더, FUSE)
충북 단양군 가곡면 덕천리 덕천교 아래 남한강
2018. 9. 16.

항공·철도사고조사위원회. 비행 중 캐노피 접힘으로 남한강에 추락, 스카이패러, 초경량비행장치(탠덤패러글라이더), 충북 단양군 가곡면 덕천리 덕천교 아래 남한강, 2018. 9. 16. 초경량비행장치 사고조사 보고서 ARAIB/UAR1805, 대한민국 세종특별자치시

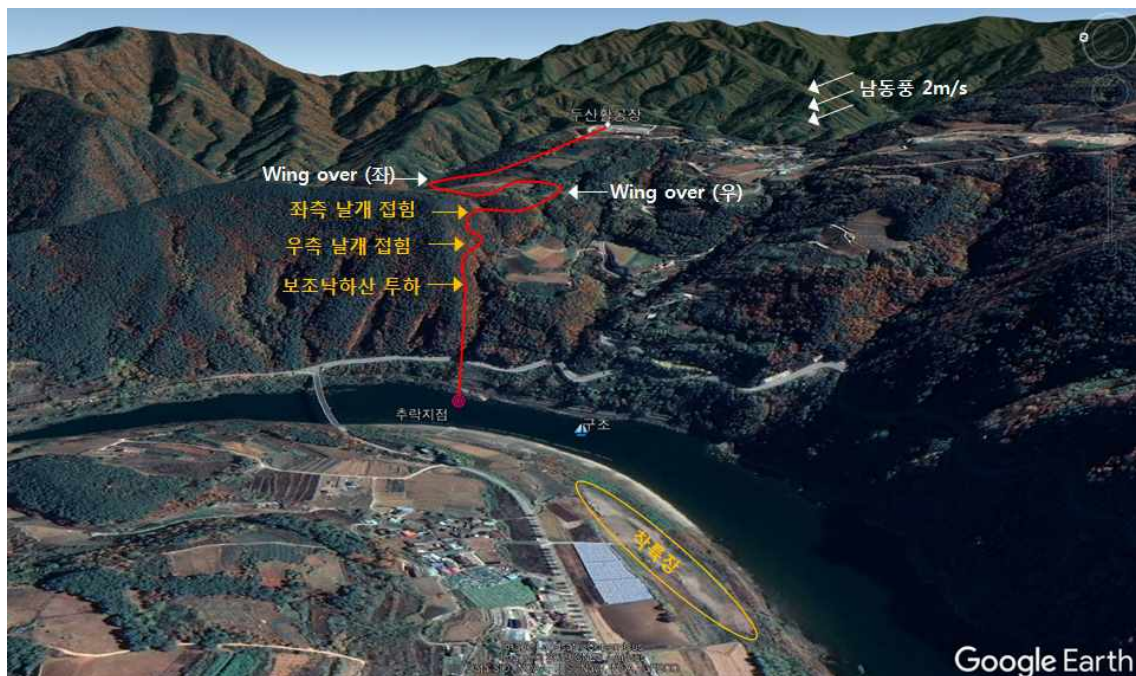
[그림 1] 이륙장, 착륙장 및 추락지점

15:09경 충북 119상황실은 사고발생 신고를 접수하였고, 출동지령을 받은 단양소방서 구조대는 15:20경 현장⁶⁾에 도착하였다. 단양유람선 소속 직원 2명이 보트를 이용하여 15:18경 조종자와 체험자를 구조하였다. 조종자는 16:47경 닥터헬기로 원주기독교 병원으로 이송되었고, 체험자는 119구조차량으로 원주기독교 병원에 이송되었다.

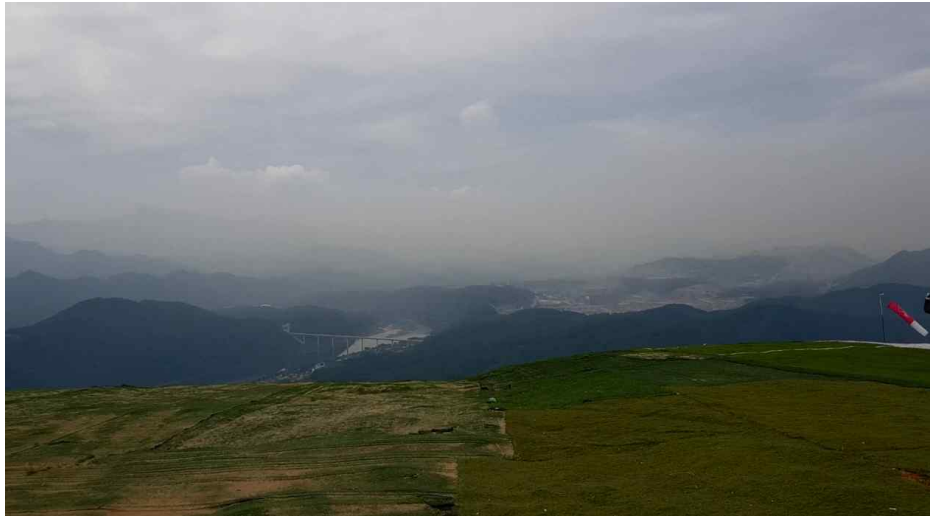
[그림 2] 두산활공장 전경(이륙방향)

두산활공장은 소백산 북서쪽의 산봉우리 부근인 충북 단양군 가곡면 사평리에 [그림 2]와 같이 위치하고 있으며, 표고는 526m이다. 이륙장의 크기는 폭 32m, 길이 42m로 직사각형을 이루고 있다. 이륙장은 남서쪽 약 1.7km에 위치한 남한강변의 착륙장을 향하여 남서방향으로 경사면이 이루어져 있다.

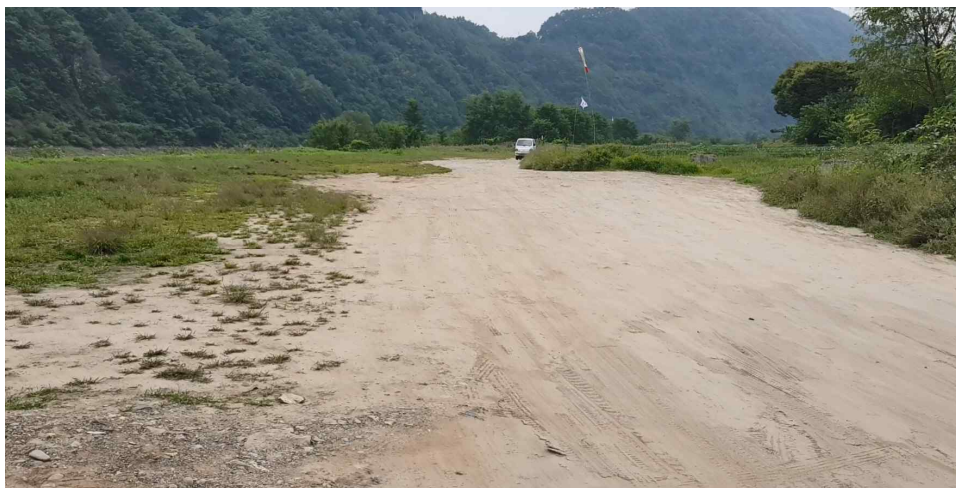
[그림 3] 남한강변 착륙장

단양 스카이패러는 [그림 3]과 같이 두산활공장의 남서쪽 약 1.7km에 위치한 남한강 북쪽 강변의 공터를 착륙장으로 하고 있었다. 착륙장은 진입도로를 기준하여 좌, 우측 두 곳으로 인접하여 분리되어 있으며, 표고는 약 140m이다. 북동쪽 착륙장은 길이 약 182m 폭 30m, 남서쪽 착륙장은 길이 약 40m 폭 20m의 서남서방향의 직사각형 형태로 되어있다.
